VERWITTERUNG

ÜBER ACCOYA®

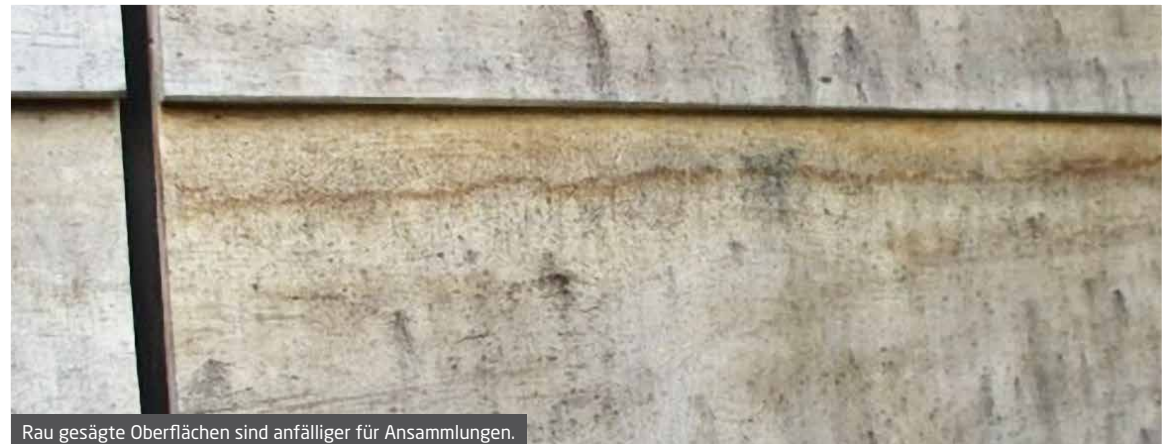
Rau gesägte Oberflächen sind anfälliger für Ansammlungen.

Andere Einflüsse sind ortsspezifisch, wie die Nähe zur Vegetation, Verschmutzung und Schmutzansammlungen (raue gesägte Oberfläche!). Schließlich spielen auch die natürlichen Unterschiede des Holzes eine Rolle.

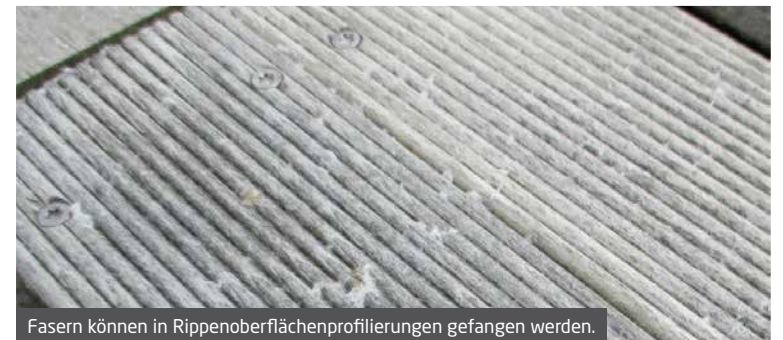
Fasern können in Rippenoberflächenprofilierungen gefangen werden.

In all diesen Fällen ist die Haltbarkeit des Accoya® Holzes in keiner Weise beeinträchtigt. Jedoch empfiehlt es sich, regelmäßig alle losen Fasern zu entfernen, da diese sich an einem Ort sammeln, wo sich dann Organismen niederlassen, was zur Verunstaltung des Holzes führen kann.

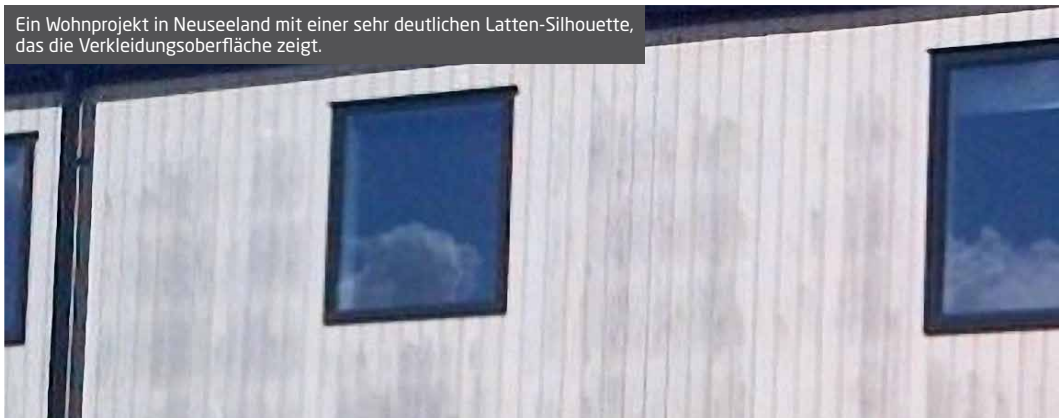
Ein Wohnprojekt in Neuseeland mit einer sehr deutlichen Latten-Silhouette, das die Verkleidungsfläche zeigt.

Bei einigen Projekten zeigte sich ein deutliches Muster, das den Unterrahmen hinter dem Accoya® widerspiegelt. Dies wird durch die Wärmeübertragung vom Gebäude auf die Accoya®-Bretter verursacht, wodurch der durchschnittliche Feuchtigkeitsgehalt am Ort der Schnittstelle verringert wird.

Trockenere Bedingungen bedeuten weniger Schimmelbildung, weshalb die Grenzflächen klar sind, während der Rest der Oberfläche Schimmel aufweist. Beachten Sie, dass dieser Effekt an jeder Fassade, bei jeder Art von Verkleidung oder Tafelmateriale beobachtet werden kann.

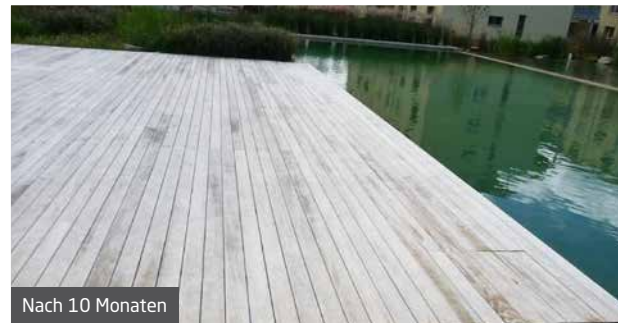
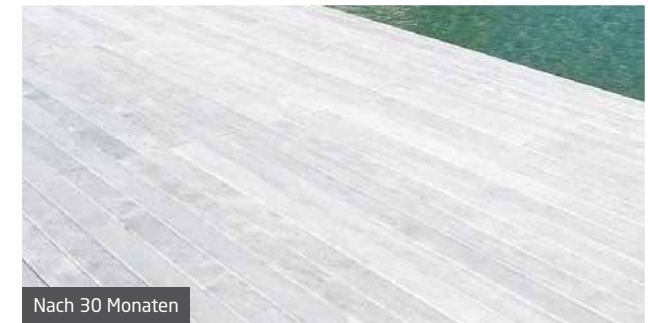
BODEN FÜR EIN ÖFFENTLICHES SCHWIMMBECKEN, OESINGEN, SCHWEIZ

Der Boden in Oesingen wurde direkt nach Installation (links), nach 10 Monaten (Mitte) und nach 30 Monaten (rechts) fotografiert.

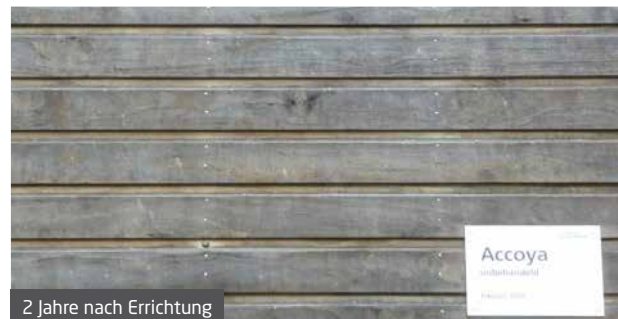
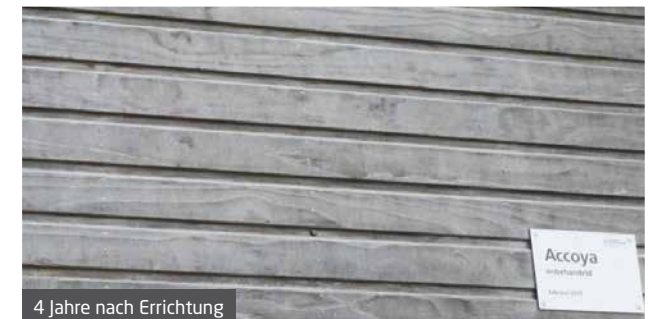
BÜROVERKLEIDUNG, VROOMSHOOP, NIEDERLANDE

Ein Teil der nach Südfassade wurde im April 2010 mit Accoya® verkleidet und seitdem nicht gepflegt. Die Bilder zeigen die Fassade Im Juli 2010, 2012, 2014 (von links nach rechts).

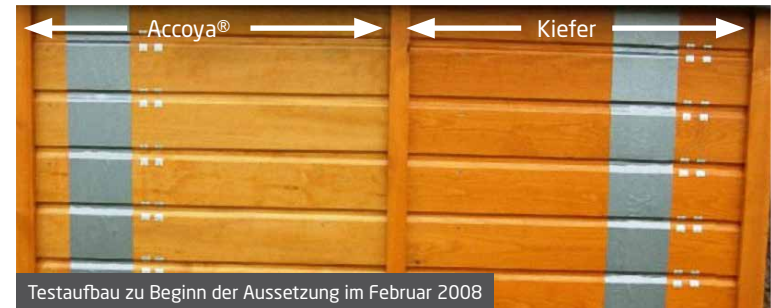
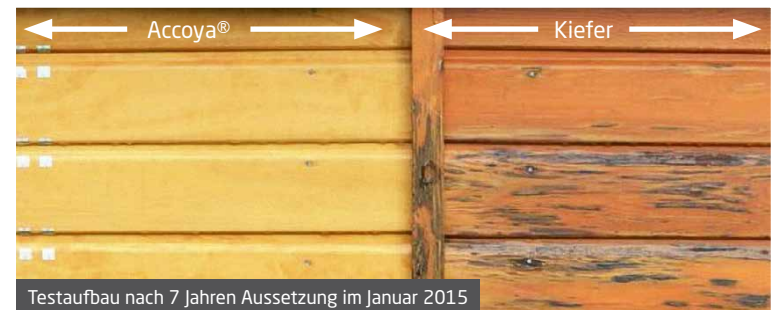
Für eine vergleichbare Leistungsbewertung von Accoya® und unmodifiziertem Kiefernholz, beschichtet mit einer halblichtdurchlässigen Beize, wurde bei BM Trada eine südseitige Verkleidungsanlage aufgebaut.

Das lichtdurchlässige Beizsystem bestand aus einer pigmentierten Grundierung mit zwei Decklacken. Die verwendeten Verkleidungsplatten wurden in Form einer Stülpchalung angebracht, wobei die obere Kante auf einen Radius von ± 10 mm abgerundet wurde.

Nach fast 7 Jahren südlicher Belichtung in einer schwierigen Umgebung befanden sich die Accoya®-Platten in einem weitgehend brauchbaren Zustand, wobei nur 2 der 7 Verkleidungsplatten deutliche Belege für Stress in Form von Schimmel- oder Mehltauwachstum zeigten.

Es wurde festgestellt, dass die Kiefernplatten eine starke blaue Pilzverunreinigung entwickelt hatten, die zu einer lückenhaften und diskontinuierlichen Entartung unter der Beschichtung führte. Die Integrität der Beschichtung auf den Kiefernplatten wurde als schwer beeinträchtigt befunden. Ein starkes Abblättern und Abschälen der Beschichtung erfolgte nicht nur entlang der abgerundeten Schulterdetails, sondern auch an den ebenen Flächen, wo Oberflächenrisse und Krakelierungen aufgetreten waren.
